**KADIKÖY BELEDİYE BAŞKANLIĞI
YAPI KONTROL MÜDÜRLÜĞÜ' NE**

**Konu: Beton karot numunelerinin yerinde alınması hk.
İlgili: 68246331-310.99-E.149439 sayılı yazınız hk.**

Rapor No : KR141
Rapor Tarihi : 18.02.2019

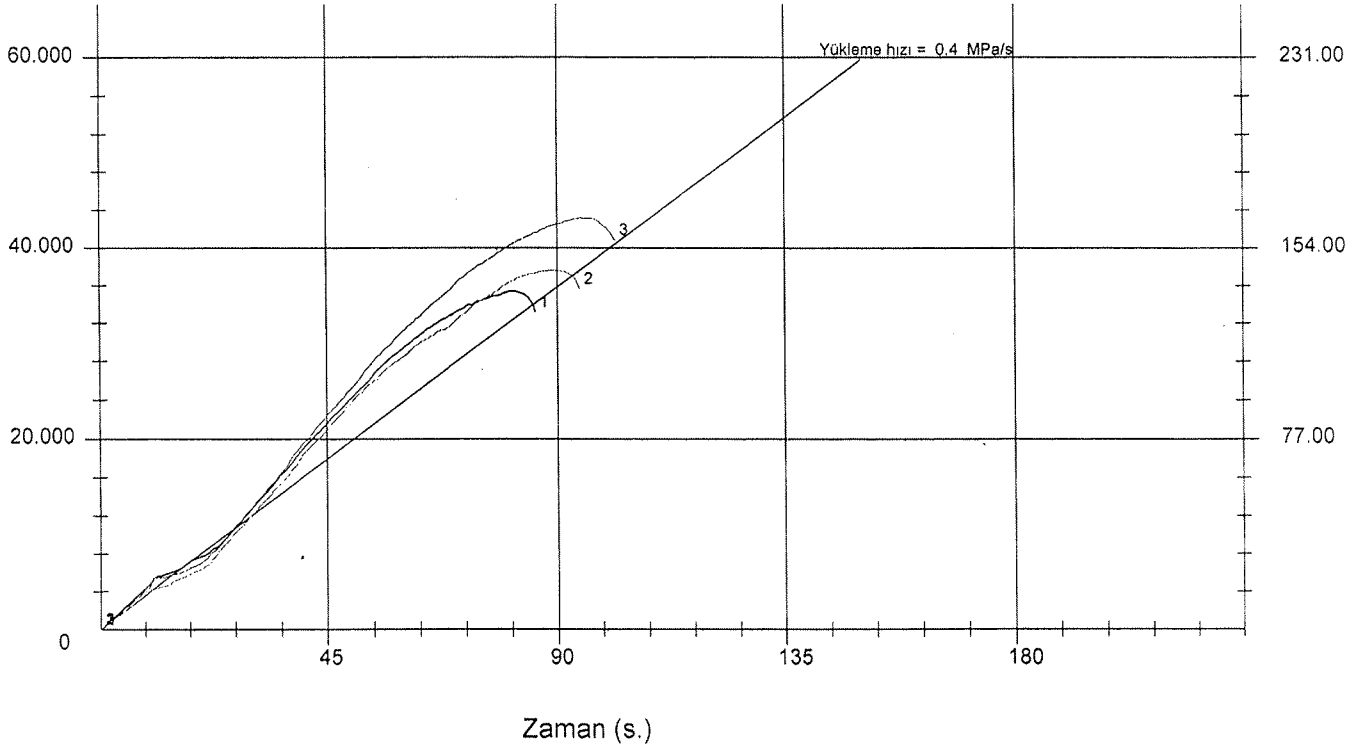
Deney Grafiği

Yapı Sahibi : HALDUN BUĞRA VE HISS. (GÖKÖZ İNŞ.)
İnşaat Adresi : KADIKÖY Referans 1 :
Ada / Pafta / Parsel : 92/1018/113 Referans 2 :
Numune Çapı : 70X140 Beton Cinsi : C35/45
Test Standardı : Hazır Beton : İSMAIL DEMİRTAŞ BETON
Kull. Yer : 1.NORMAL KAT KOLON TAVAN (S104/S103/K118)

Nr.	Kesit Alanı cm ²	Hacim cm ³	Ağırlık gr.	Birim Ağırlık kg/dm ³	Numune Yaşı gün	Alınış Tarihi	Test Tarihi	Kırılma Yüğü kN.	Kesme Dayanımı N/mm ²	Beton Sıcaklığı °C	Transmikser_no No
1	38.500	538.780	1354.00	2.510		15.02.19	18.02.19	136.890	35.556		
2	38.500	538.780	1341.00	2.490		15.02.19	18.02.19	145.430	37.774		
3	38.500	538.780	1362.00	2.530		15.02.19	18.02.19	167.150	43.416		K1221

Ortalama : 149.823 38.915

Basınç Dayanımı (N/mm²)

Kırılma Yüğü (kN)

Söz konusu kırım sonuçları ekte olup, beton proje sınıfını karşıladığından imalatın devam etmesinde herhangi bir sakınca bulunmamaktadır
